# VIERMASTBARK PEKING

*Four-masted barque* PEKING

**Historische Konstruktionszeichnungen, belegt und ergänzt mit aktuellen Fotografien vor & während der Restaurationsphase 2019 / 2020.**

*Historical design drawings, documented and supplemented with current photographs before & during the restoration phase 2019 / 2020.*

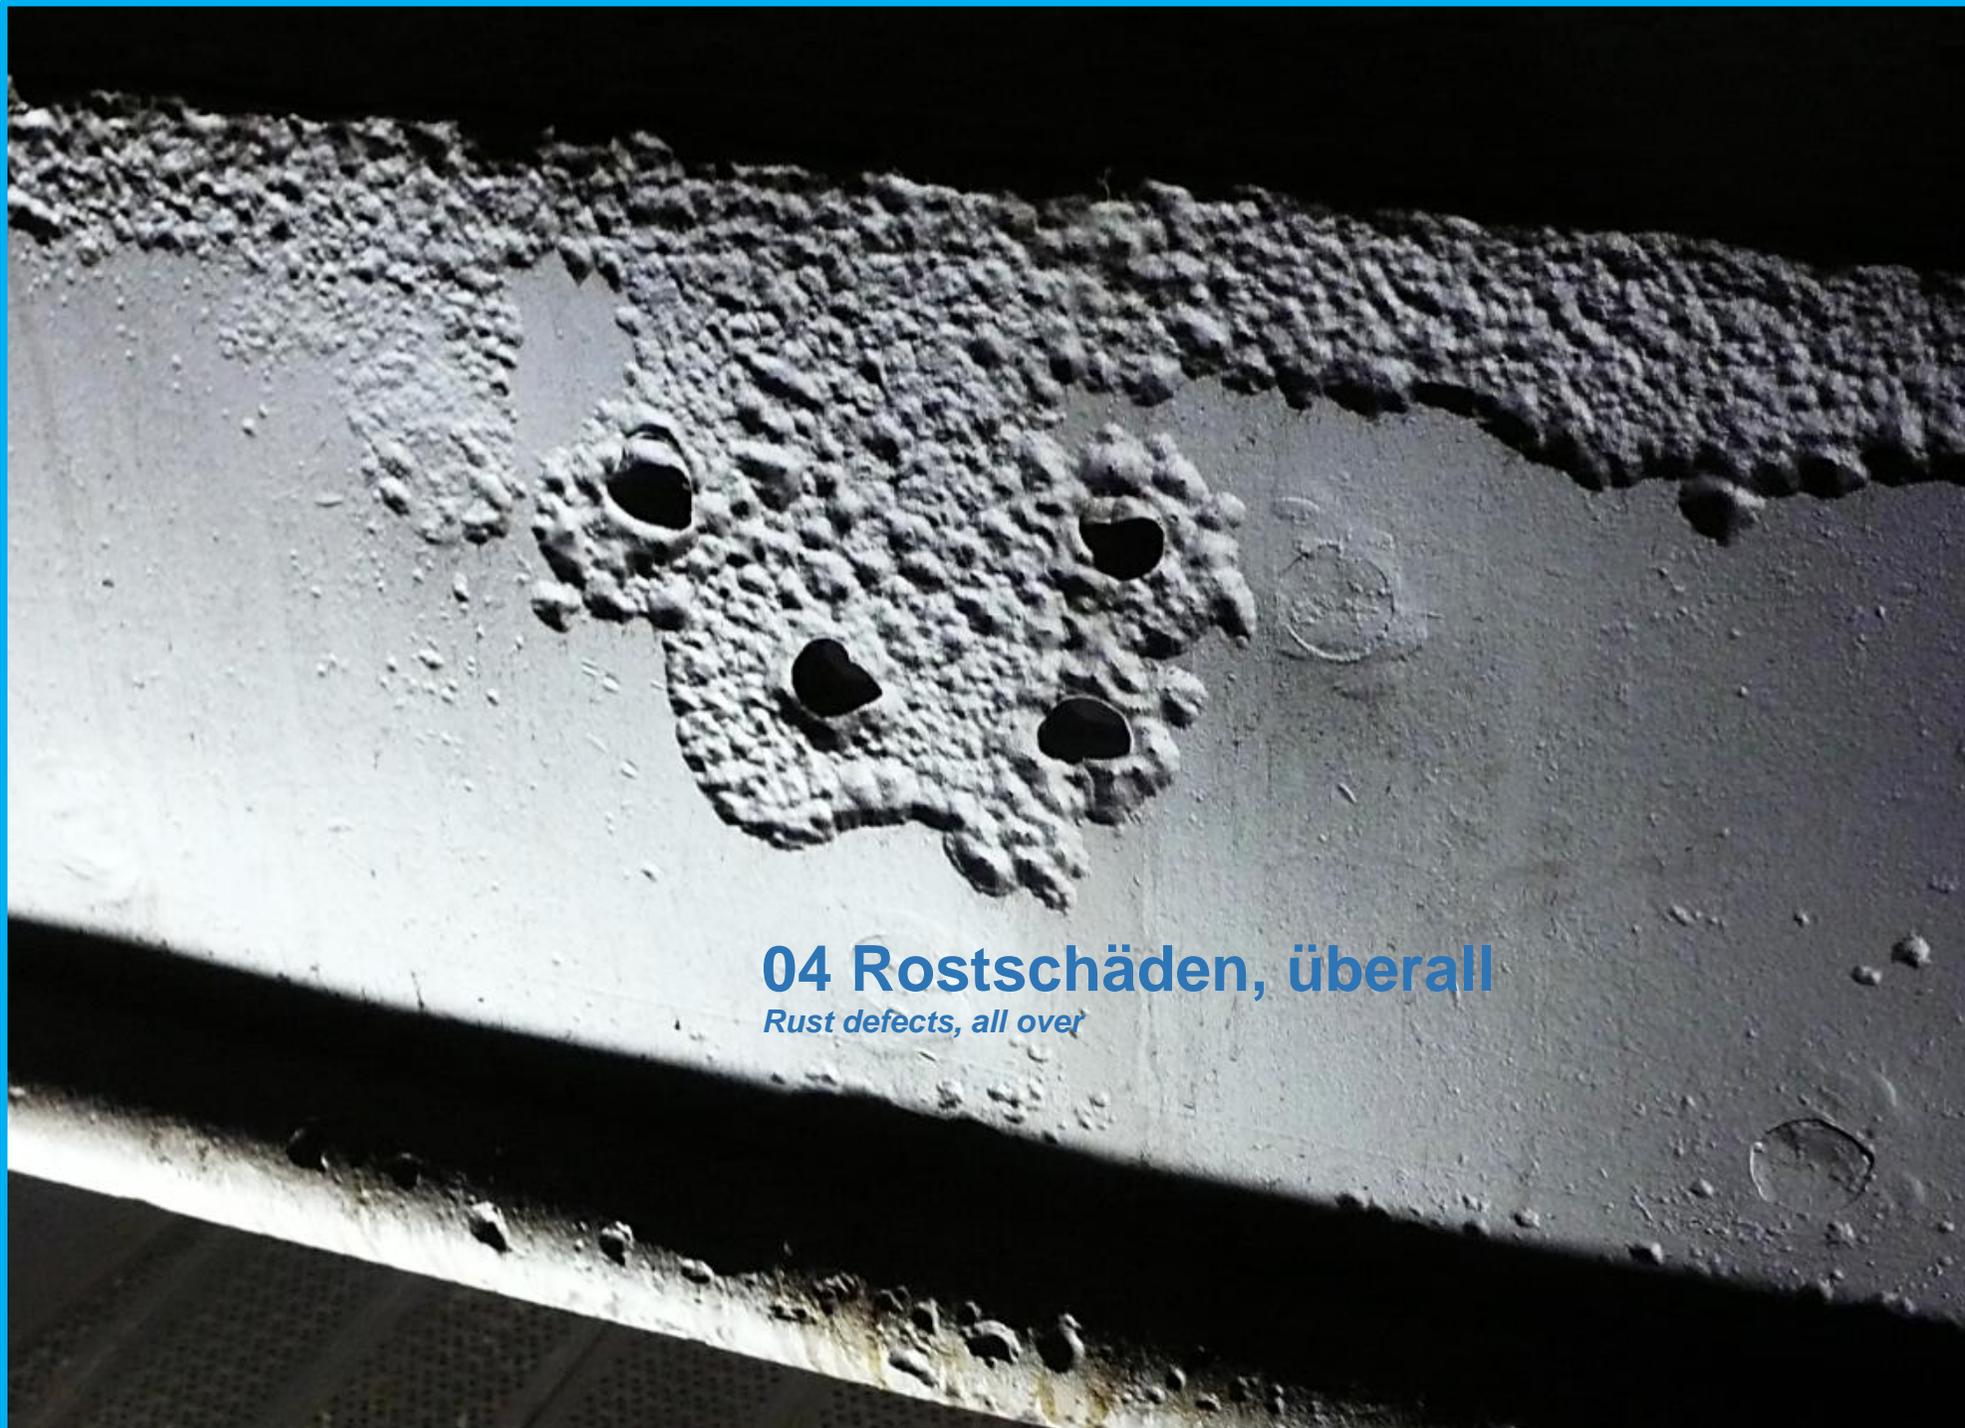
## 04 Rostschäden, überall

*Rust defects, all over*

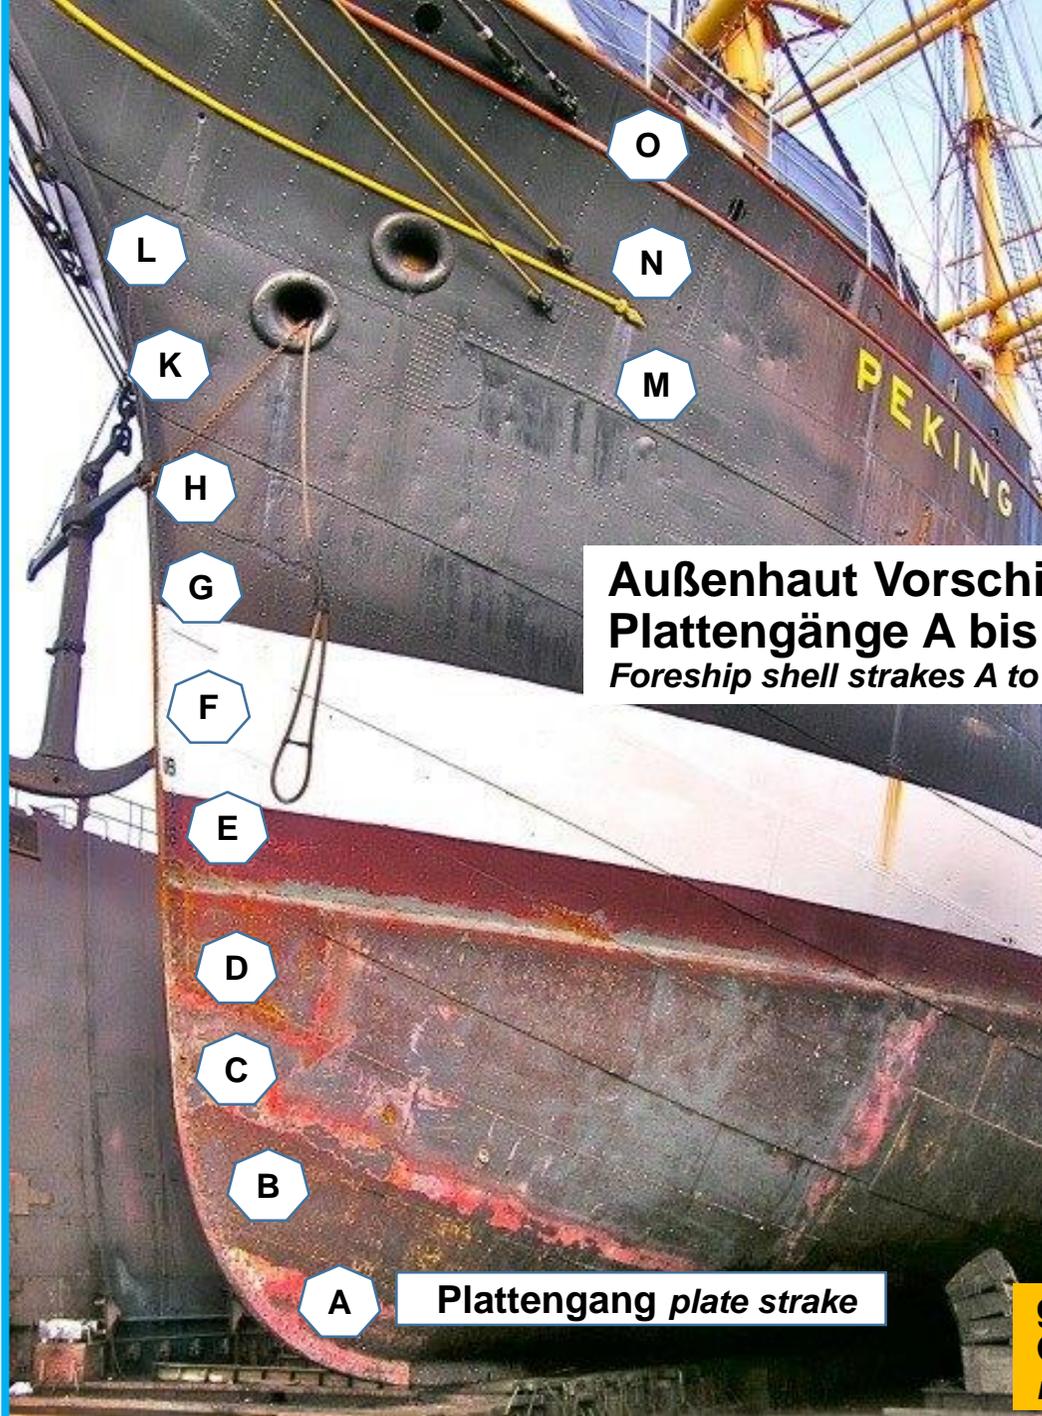
**Außenhaut Vorschiff,  
Plattengänge A bis O**  
*Foreship shell strakes A to O*

**Plattengang plate strake**

**Ausschnitt aus  
Außenhautabwicklung  
detail of shell expansion  
plan**

**an- & abliegender  
Plattengang  
inner & raised plate strake**

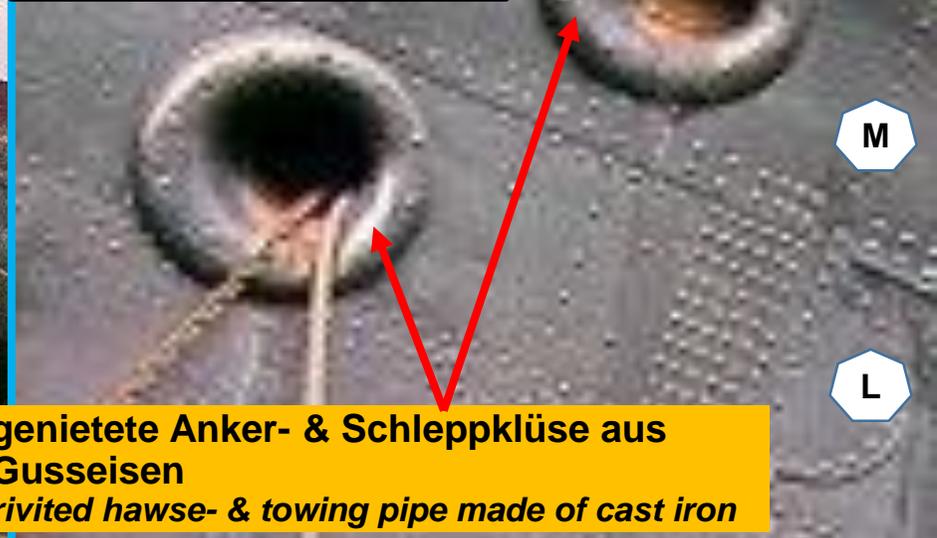
**genietetete Anker- & Schleppklüse aus  
Gusseisen**  
*riveted hawse- & towing pipe made of cast iron*

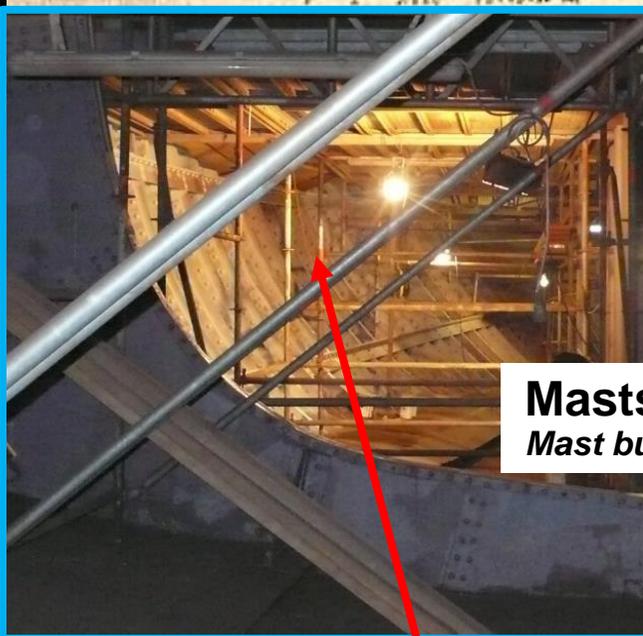
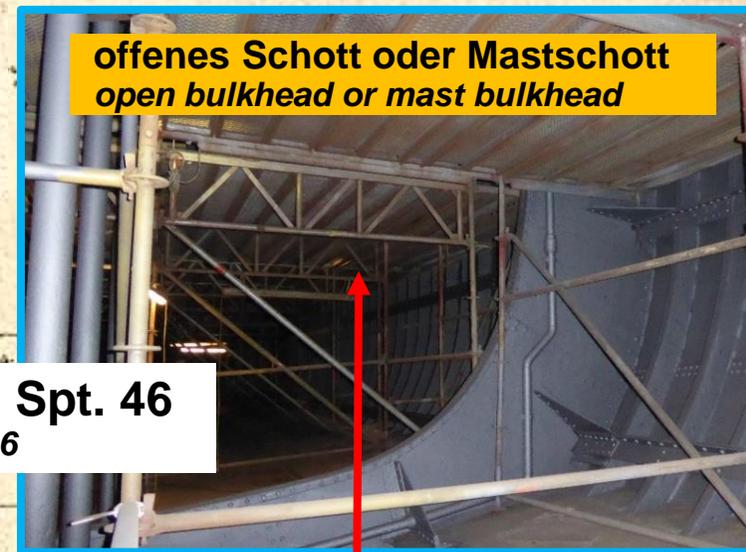
## 08. Mastschotte oder offene Schotte, Spt. 46, 84 & 122

Hauptdeck maindeck

Mastschott (offenes Schott), Spt. 46  
Mast bulkhead (open bulkhead), frame 46

offenes Schott oder Mastschott  
open bulkhead or mast bulkhead

Zwischendeck tweendeck

Die drei Mastschotte sind jeweils hinter den 3 vorderen Masten angeordnet und zwar in etwa auf Mitte der Wanten und Pardunen, die an Seite Deck, oberhalb des Hauptdecks am Schanzkleid befestigt sind. Die Teilschotte haben die Funktion, die resultierenden Kräfte aus den Wanten und Pardunen in die Decks- und Außenhautstruktur einzuleiten. Außerdem erhöhen die drei Schotte die Form- und Verdrehsteifigkeit der globalen Schiffsstruktur.  
*The three mast bulkheads are located behind the three forward masts to transfer the resulting forces from the couple of shrouds and backstays, which are fixed above the maindeck to the bulwark. The partial bulkheads reinforce the deck- and side shell structure. Furthermore the 3 open bulkheads keep the hull form and increase the torsional rigidity of the global hull structure.*

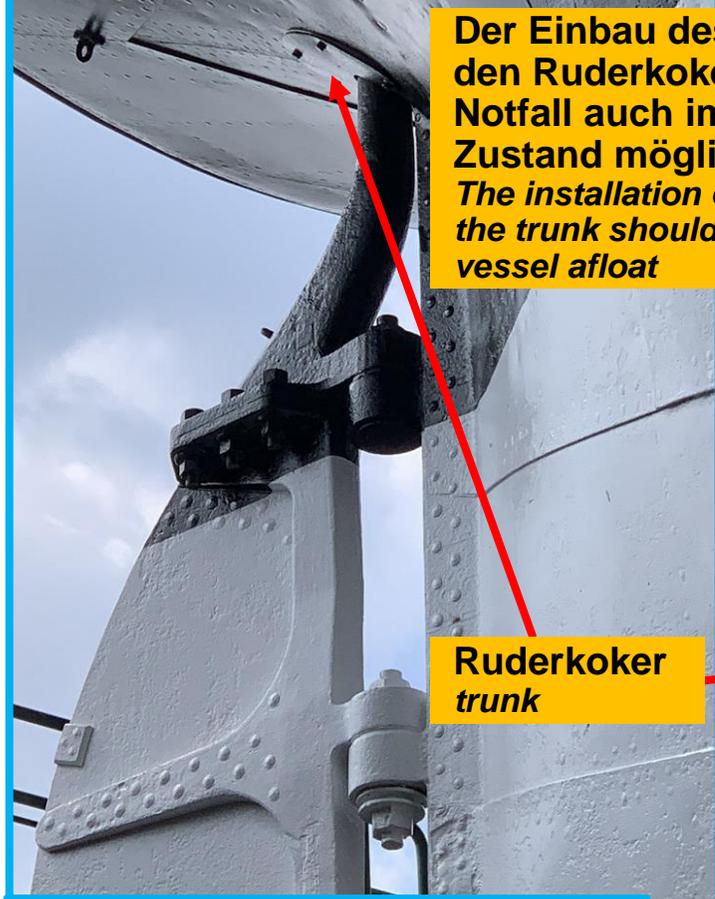
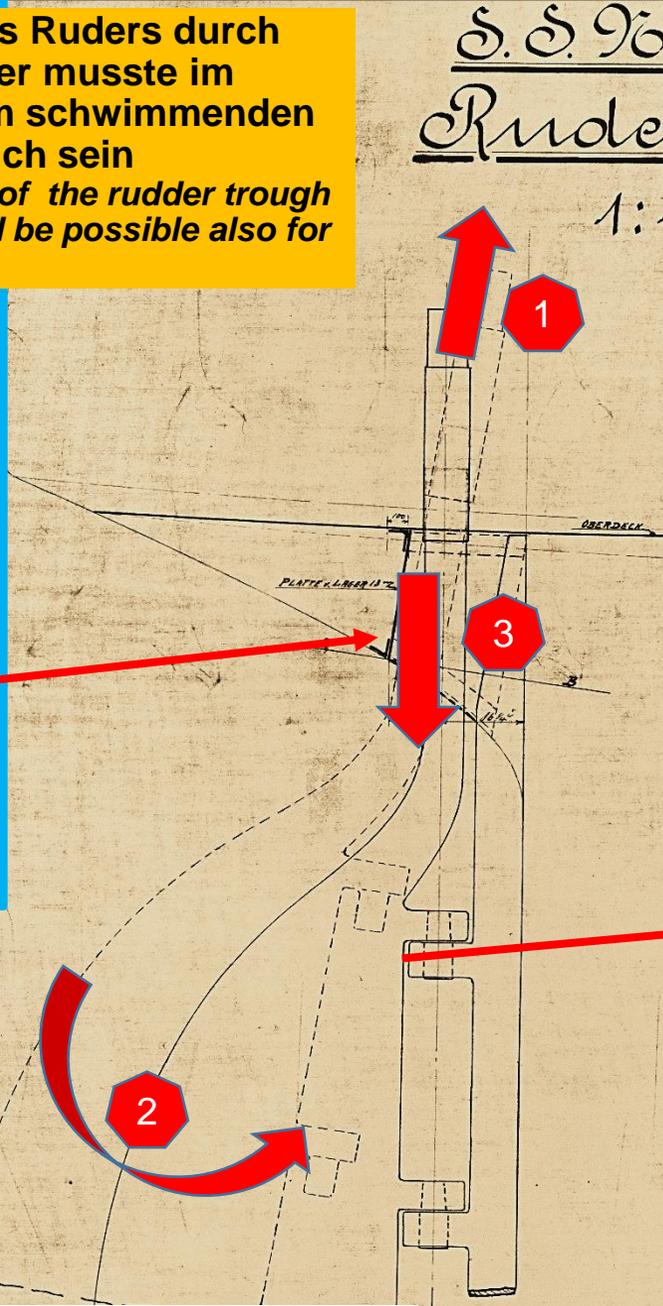
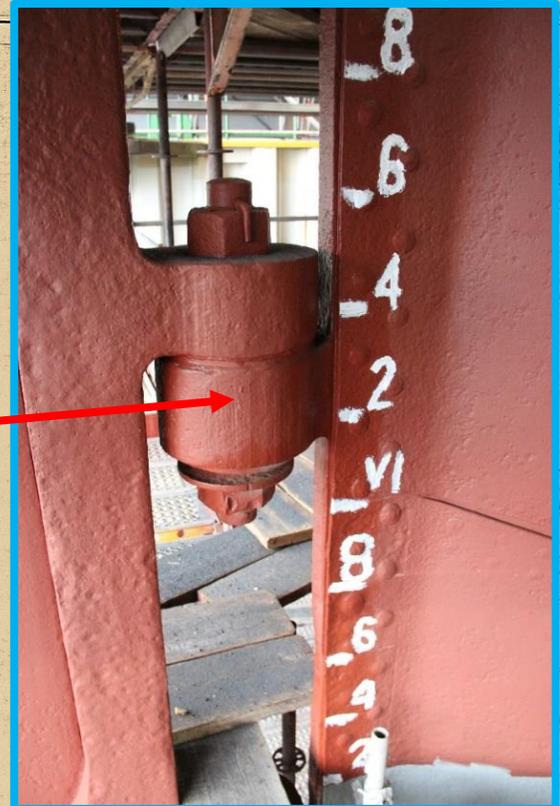
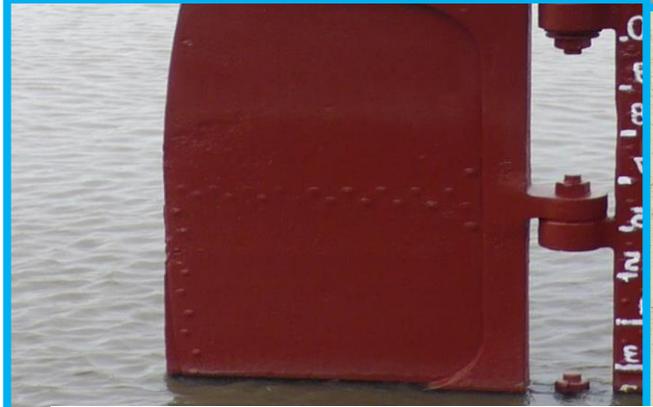
S. S. No. 205/6 =  
Ruderkokker.

**Der Einbau des Ruders durch den Ruderkokker musste im Notfall auch im schwimmenden Zustand möglich sein**  
*The installation of the rudder trough the trunk should be possible also for vessel afloat*

**Ruderkokker trunk**

**Einbaumöglichkeit des Ruders schwimmend**  
*Installation possibility of the rudder afloat*

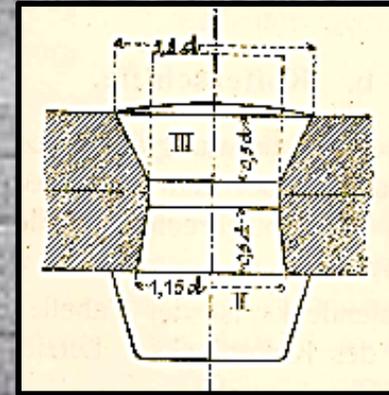
**Schnitt durch Mitte Niet mit überlappten Außenhautplatten einer Längsnaht, beide Platten ursprünglich je 15 mm stark. Starke Korrosion auf der Innenseite.**

*Cross section through a rivet at centre line with overlapped shell plates inside and outside. Both plates original 15 mm thick. Very strong corrosion of the shell plate on inside*

**Nietform** *rivet form*

**Ursprüngliche Dicke der Innenseite der Außenhautplatte 15 mm**

*Original thickness of the inner side shell plate 15 mm*

**5 mm**

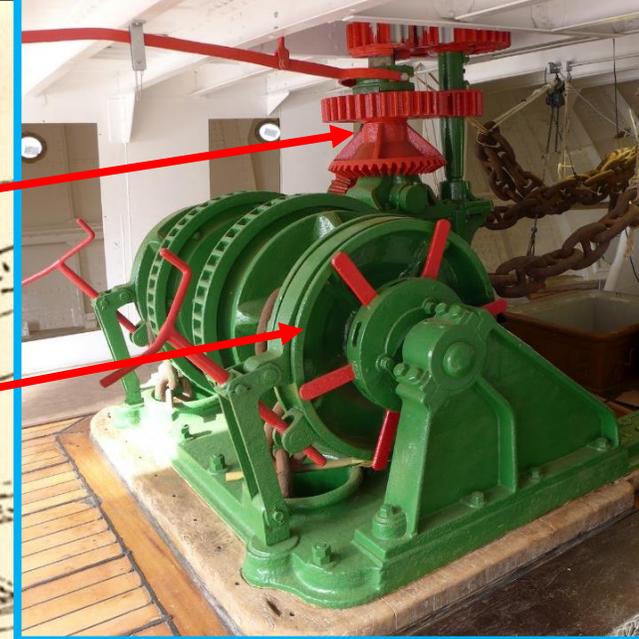
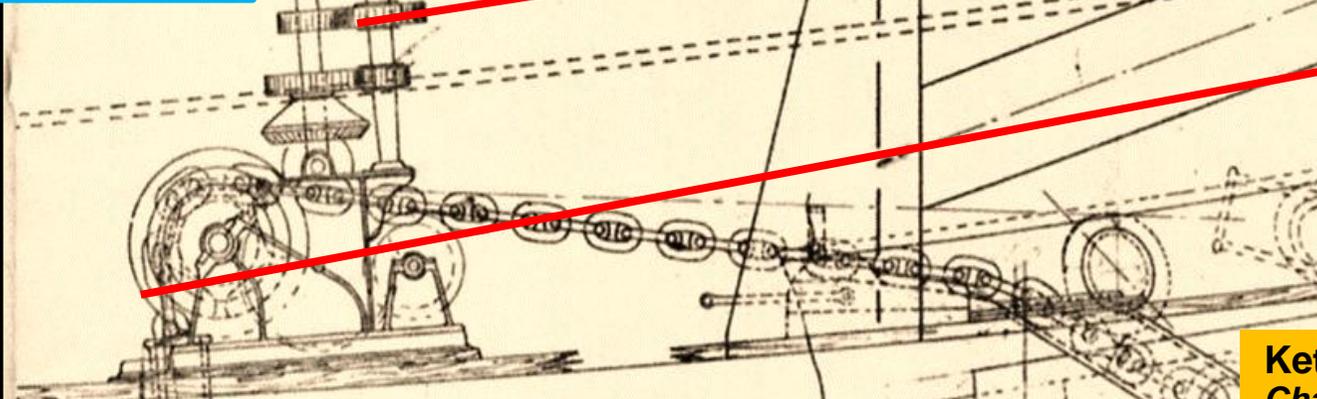
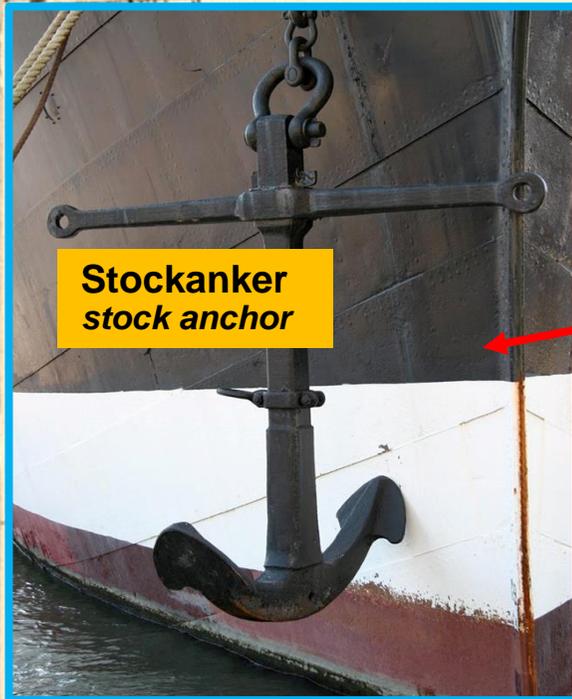
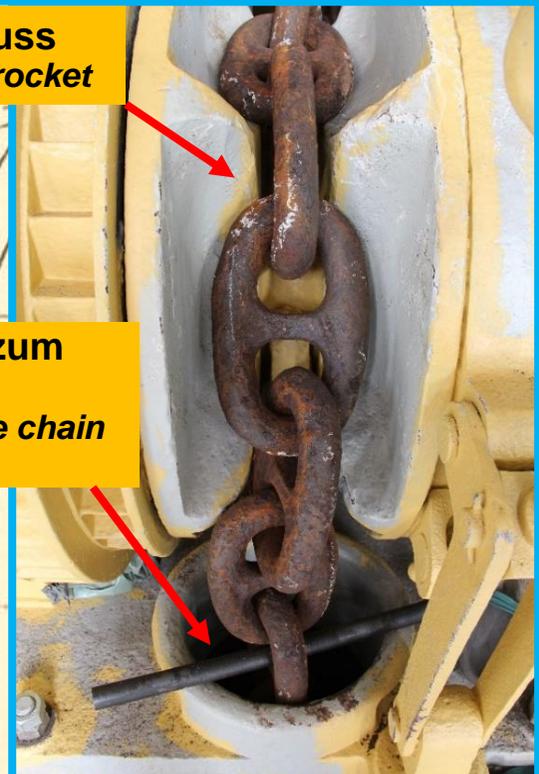
## 12. Ankerspill & Kettennuss

**Doppelt wirkender Gangspill zum  
Aufholen des Ankers und Kette**  
*double acting capstan to lift anchor and chain*

**Kettennuss**  
*Chain sprocket*

**Stockanker**  
*stock anchor*

**Kettenfallrohr zum  
Kettenkasten**  
*hawse pipe to the chain  
locker*

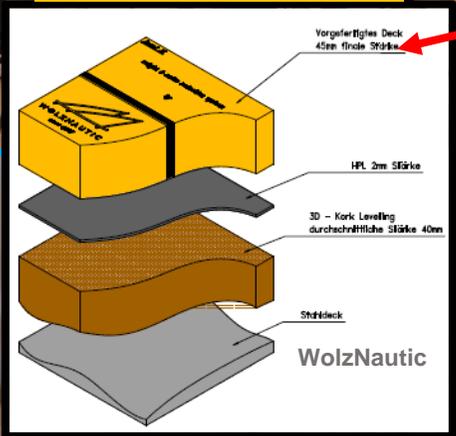
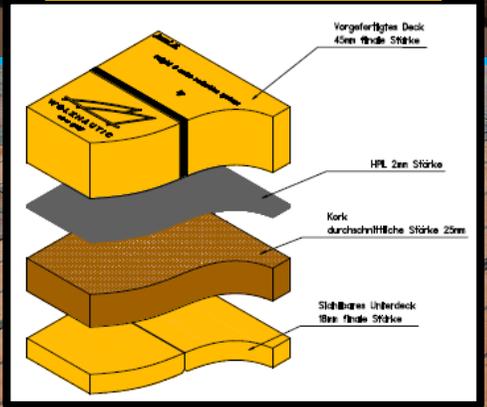
# Verlegung der Holzdecks für Poop-, Brücken-, Back- & Hauptdeck

Installation of plain wood deck for poop-, bridge-, forecastle- & maindeck

Ausführung des  
Hauptdecks  
workmanship of the  
main decks

Kompositbauweise  
composite building

Ausführung der  
Aufbaudecks  
workmanship of  
superstructure decks

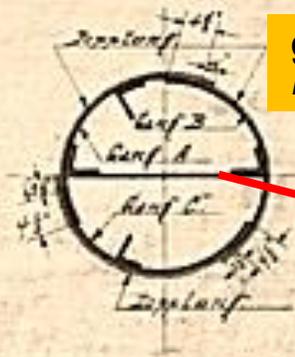
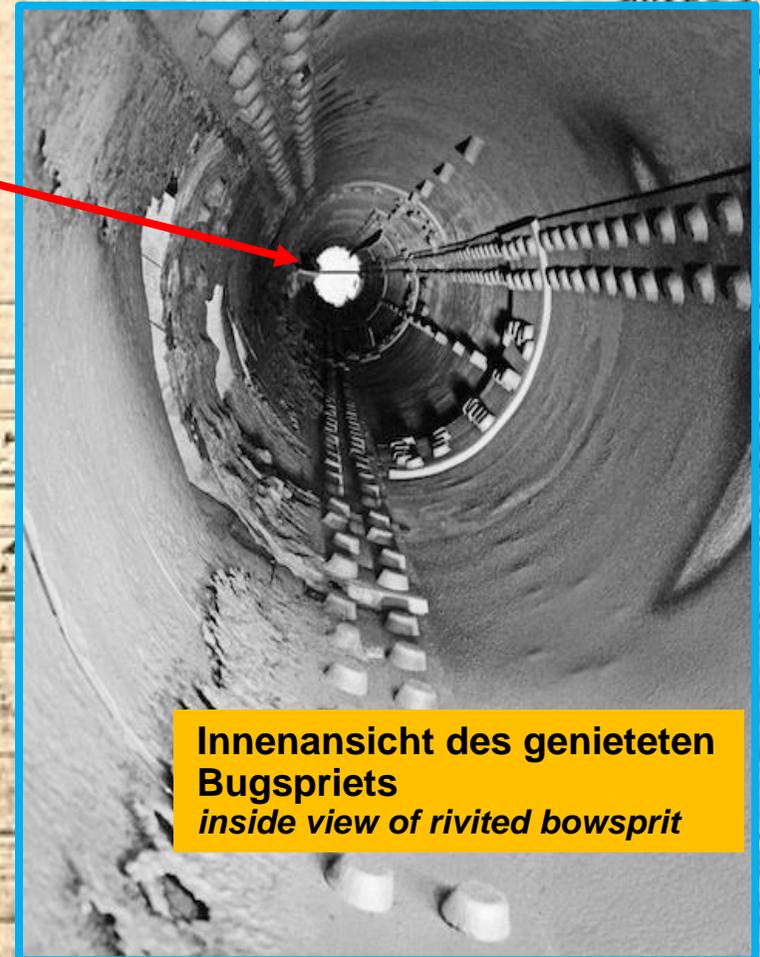
S. No 205/6.  
Bugsprit.  
1:25.

# Alte & neue Bugsprit Konstruktion

Old- & new bowsprit construction

genietetes Bugsprit Querschnitt  
riveted bowsprit, cross section

Innenansicht des genietetes Bugsprits  
inside view of riveted bowsprit

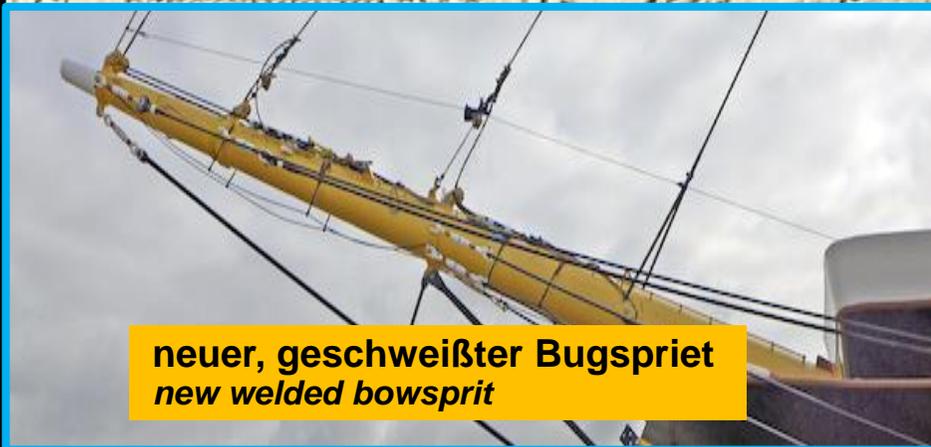
neuer, geschweißter Bugsprit  
new welded bowsprit

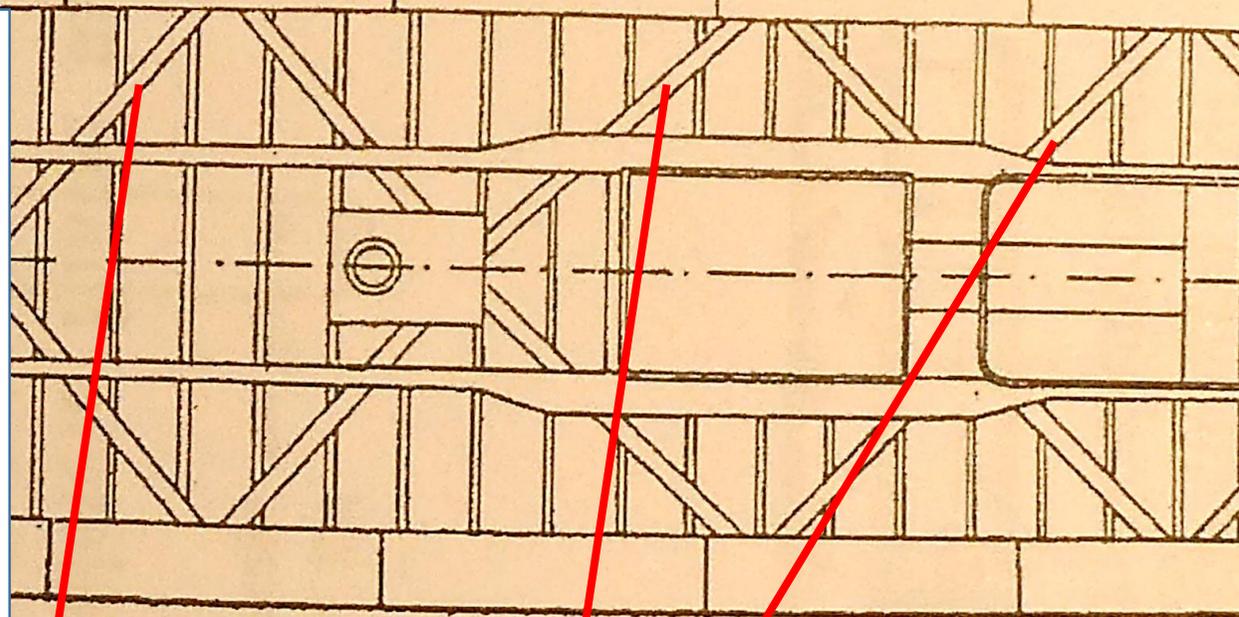
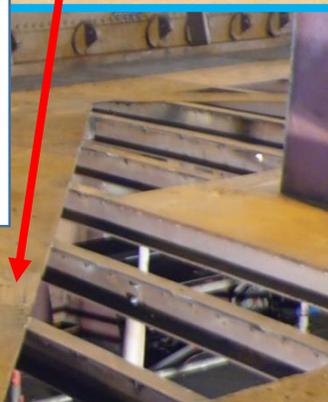
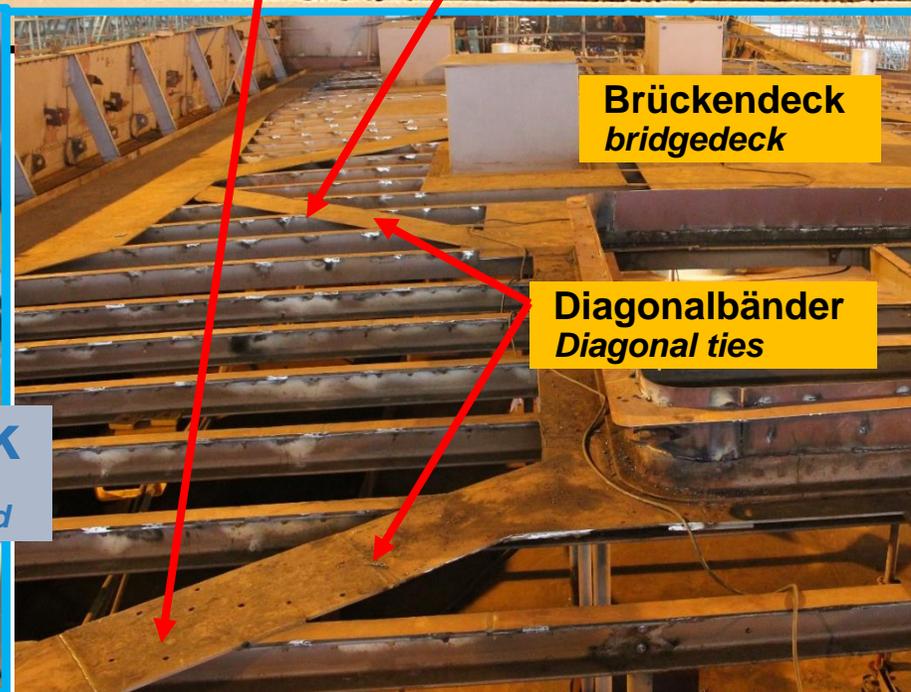
**20. Brückendeck, Zwischendeck & Unterraum** *Bridge deck, tweendeck & lower hold*

Die Decks der Aufbauten – Poop, Brücken- & Backdeck – wurden grundsätzlich nicht voll mit Stahlplatten gebaut, sondern es wurden Diagonalbänder aus Stahl angeordnet, um die Kräfte aus den Wanten, Pardunen und Masten sicher aufnehmen zu können und an den Endwänden in das darunter liegende Hauptdeck einzuleiten. Ein weiterer Grund war die damit erzielte Gewichtseinsparung. Dieses Konstruktionsprinzip wurde schon 1909 in dem Buch „EISENSCHIFFBAU“ vorgeschlagen.

*All decks of superstructures, as poop- bridge- & forecastle deck are not designed with full steel plates. Diagonal flat bars, as shown on the drwg. and photos, guarantee sufficient stiffness to transfer the forces from shrouds, backstay and masts into the deck structure below.*

*A further reason is the minimum in steel weight for this design. This design idea is given the book „STEEL STRUCTURE“, published in 1909.*

**Brückendeck  
bridgedeck**

**Diagonalbänder  
Diagonal ties**
